2. 点検技術の実証と公開実験

能登半島地震によって被災した宇出津第三隧道をモデルトンネルとし、複数のトンネル点検支援技術により、各変状検出結果を比較・照合し、適用条件、品質、コスト、工期等の評価及び大災害時における支援技術の適用性の判断・実証を行う。実証実験では、モデル市町の職員やその委託業務として従事する地元コンサルタントにも公開し、人材育成プログラムとして活用する。

- ① トンネル名称：宇出津第三隧道
- ② 場所：石川県鳳珠郡能登町
- ③ 管理者：石川県能登町
- ④ 路線名：町道1級宇出津8号線
- ⑤ 建設年度：1964年
- ⑥ トンネル延長：65.1m

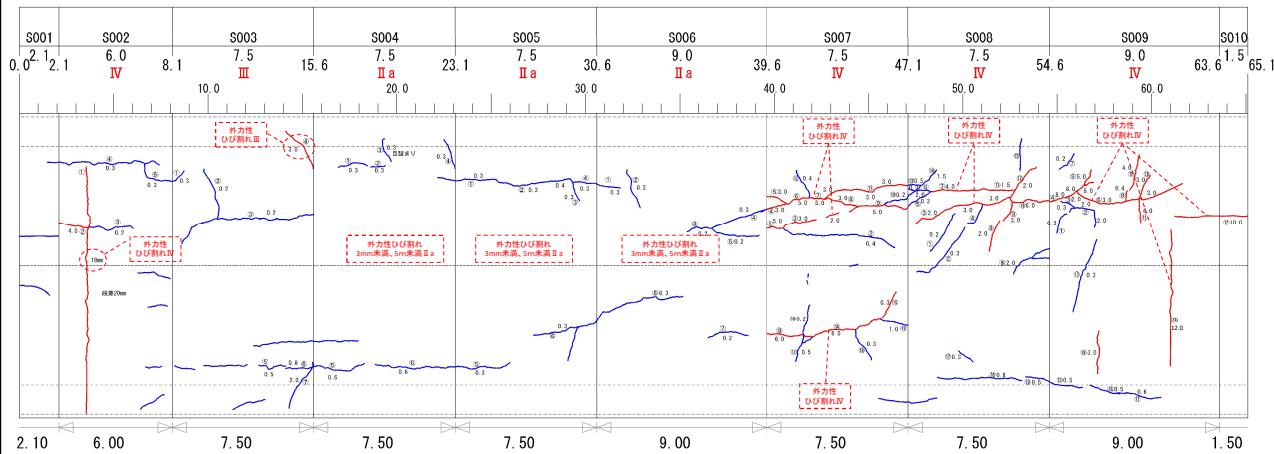
2025.12 近接目視

- ・対策区分IV (S002,S007,S008,S009)を検出できているか？
- ・対策区分III (S003), II a (S004,S005,S006)を検出できているか？
- ・ひび割れの検出率、精度はどうか？

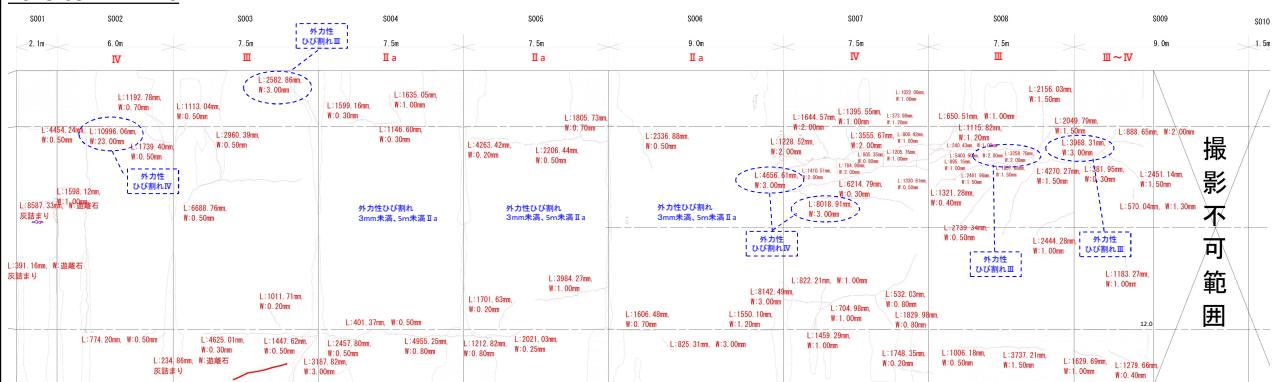
2025.09 TM-270

- ・対策区分判定に伴う外力性ひび割れはおおむね再現されている。
- ・ひび割れのほかにも、はく離跡、漏水、にじみ、溶脱物、付帯設備等が忠実に再現されている。
- ・上記の図面はひび割れをわかりやすく表記するため、一時的に削除している。

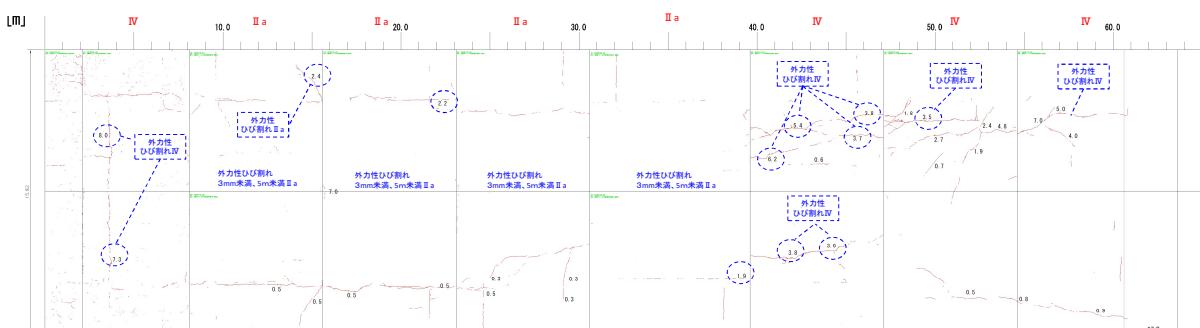
2025.09 ひびみつけ

- 対策区分判定に伴う外力性ひび割れはほぼ再現されている。
- 終点側の車両では入れない箇所まで再現されている。
- 最も軽装で、ひび割れをより優先的に抽出することを目的とした技術である。

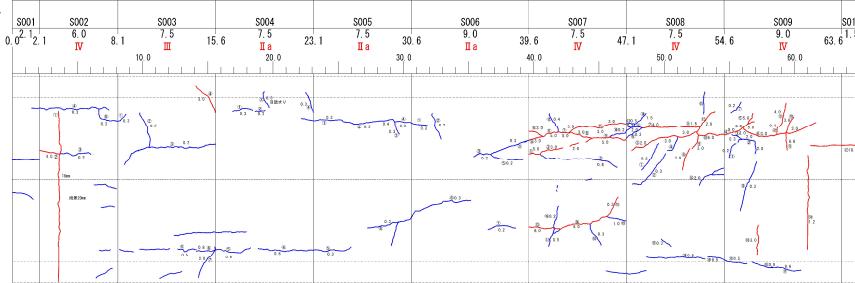
S002～S008スパンでの検証

①0.2mm以上のひび割れ68本

検証項目	近接目視 (正解値)	MIMM-S	トンネル トレーサー	TM-270	ひびみつけ
ひび割れ本数	68本	67本(98.5%)	66本(83.6%)	55本(80.9%)	53本(77.9%)
A・B・C正解率	—	83.6%	77.6%	69.1%	75.5%
A検出率	7本	100%	85.7%	14.3%	100%
B検出率	10本	100%	40.0%	90.0%	70.0%
C検出率	51本	86.2%	76.5%	86.3%	74.5%
