内部損傷を有するコンクリート床版の 打音特性に関する基礎実験

Key Words : non-destructive testing, impact acoustics method, RC bridge slab, maintenance

IMPACT ACOUSTICS CHARACTERISTICS OF REINFORCED CONCRETE SLAB WITH INSIDE DAMAGE

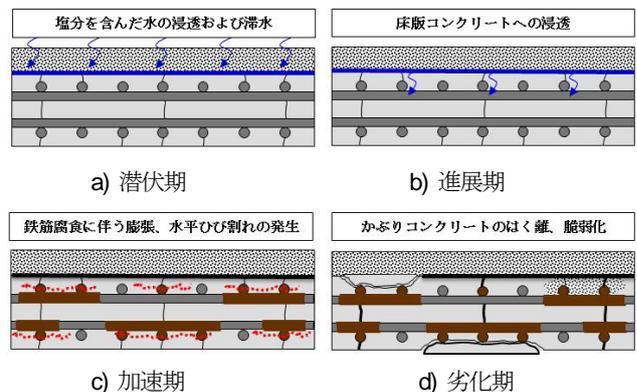
図-1 コンクリート床版の劣化損傷プロセス

示したのが図-1である⁵⁾。塩分を含む水分がアスファルト舗装の亀裂やポットホールなどから浸透し、アスファルト舗装内やコンクリート床版面に滞水する。このため、浸透部から最も近い位置にあるコンクリート床版の上側鉄筋の近傍において劣化損傷が顕著になることが多い。筆者らは、実橋の劣化損傷状態を調査し、上記の劣化損傷プロセスを確認した。コンクリートの劣化損傷は鉄筋

の腐食を主要原因として、鉄筋が膨張することで水平方向にひび割れが発生する(写真-1a, 図-1c)。次に、水平方向ひび割れからはく離したかぶりコンクリートが水によって洗われカルシウム成分が溶出することで脆弱化する(写真-1b, 図-1d)。一般にこれらの劣化損傷は、コンクリート床版下面からの点検では、床版厚が大きい場合や、桁が存在することなどにより、発見することは相当に困難であり、アスファルト舗装面からの点検によって、これらの劣化損傷状態を把握することが要求される。写真-2は舗装の補修計画前に実施されている点検であり、叩き点検や目視点検によって床版の劣化損傷もあわせて調査している。しかしながら、これらの点検は、アスファルト舗装面から実施しているため、アスファルト混合物のはく離やアスファルト混合物の変状(たとえば、アスファルト混合物のひび割れ、ポットホールなど)を確認することは可能であるが、アスファルト舗装下面のコンクリート床版の劣化損傷状態を正確に捉えるのは難しい。そのため、写真-2b)に示したように、舗装補修の施工段階で、アスファルト舗装を撤去した後、コンクリート床版面から、再度叩き点検や目視点検を実施して床版の劣化損傷状態を推定している。これらは、補修計画において補修材料の種類やその数量を確定するために必要な点検であるが、点検者の技量に依存しているため、面方向と深さ方向の定量的な状態を把握することは難しく、さらに労力も多大となる。そこで、筆者らは、アスファルト舗装面からの調査によってコンクリート床版表層部もしくは内部の劣化損傷状態を定量的に検知することを目的として、非破壊検査技術に着目した。

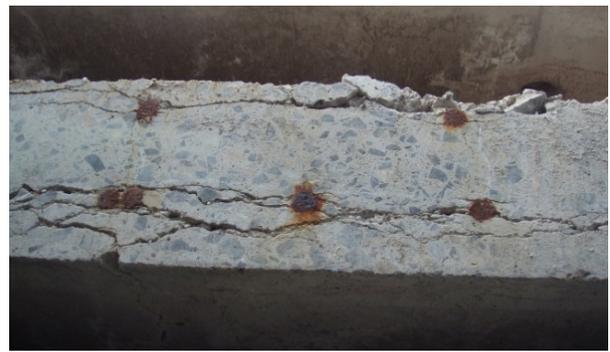
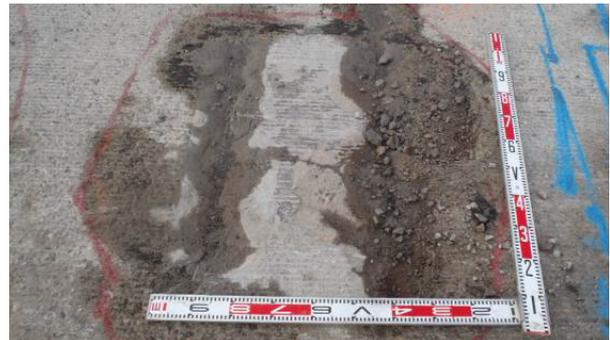
写真-1 道路橋コンクリート床版における劣化損傷

a) コンクリート床版鉄筋位置におけるひび割れ

b) コンクリート床版の脆弱化

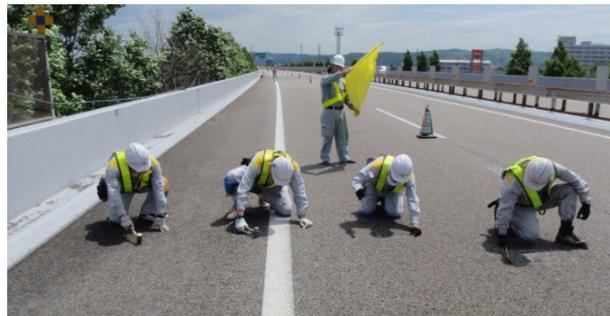
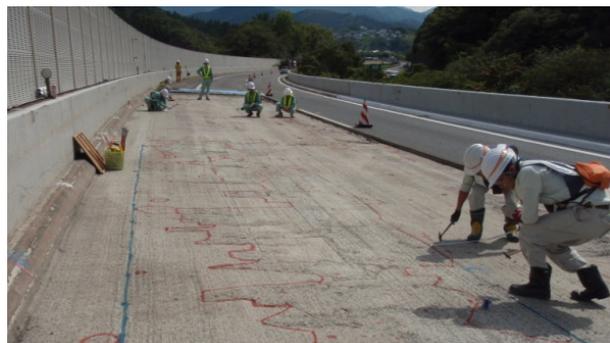
写真-2 道路橋上面からの点検状況

a) アスファルト舗装面からの点検

b) アスファルト舗装撤去後における点検

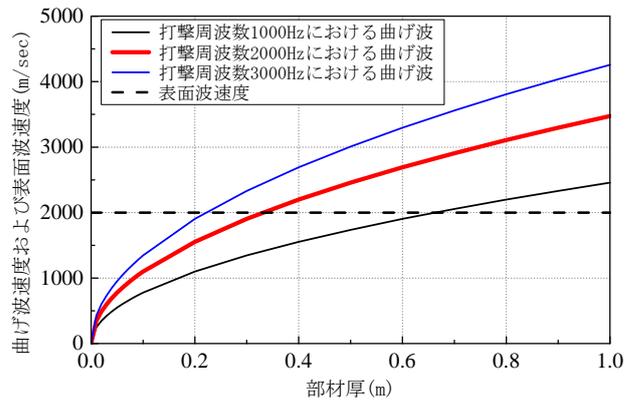
打音法は打撃により部材内を振動して伝搬する固体音を検知し分析することで、コンクリート内部の損傷や欠陥の状態を推定するものである。打撃により発生した固体音は、打撃された対象物の曲げ振動とほぼ同等の周波数分布であることが知られている。したがって、たとえば、振動計のように、対象物の表面に直接センサを設置する必要はなく、ある程度、表面から離れた位置にマイクロホンを設けても音圧データから振動を検知することができる¹⁰⁾。物体内を伝播する波には、縦波、表面波および曲げ波などある。打音法はとくに曲げ波に着目し、曲げ波によって発生する曲げ振動(たわみ振動)の波形情報を分析する。曲げ波は部材が薄いほど卓越しやすく、部材が厚くなると表面波が卓越する。このため、表面波速度を超えない範囲で曲げ波速度を観測することが原則であり、測定可能な部材厚さには限界がある。ここで、コンクリート部材を対象として、部材厚と打撃による入力周波数(以下、打撃周波数とする)が異なる場合の曲げ波速度および表面波速度と部材厚さの関係を図-2に示す¹⁶⁾。打撃周波数は、打撃に用いる鋼球やハンマの重量が軽いほど大きくなり、重いほど小さくなる。また、曲げ波速度 C_B (m/sec)は、式(1)により与えられる¹⁷⁾。

図-2 曲げ波速度および表面波速度と部材厚の関係(コンクリートの場合)¹⁶⁾

表面波速度を2000m/sと仮定した場合、図-2に示すように、打撃周波数が3000Hz程度の場合、表面波速度以下で観測することができる曲げ波速度が部材厚0.2m程度となる。また、打撃周波数が1000Hz程度の場合、理論上、0.6m程度まで測定することが可能である。ただし、重めの鋼球やハンマを用いた場合、打撃対象の表面に損傷を与える可能性がある。そこで、本検討では、アスファルト混合物が打撃対象であることと、アスファルト舗装下面のコンクリート床版中の損傷位置への適用性を考慮して、0.3m程度まで測定可能な重さ約250gのハンマ(打撃周波数が2000Hz程度かつ通常用いられる12ポンドの点検ハンマーと同程度)を用いることとする。

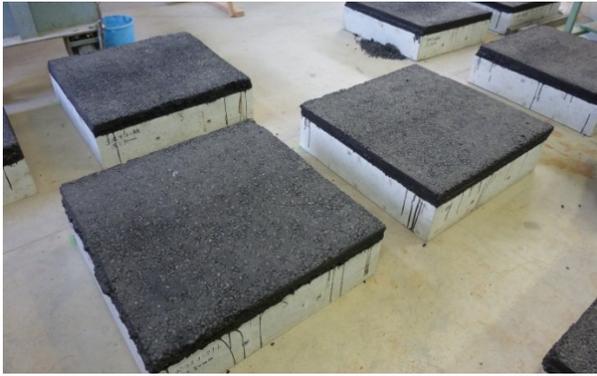
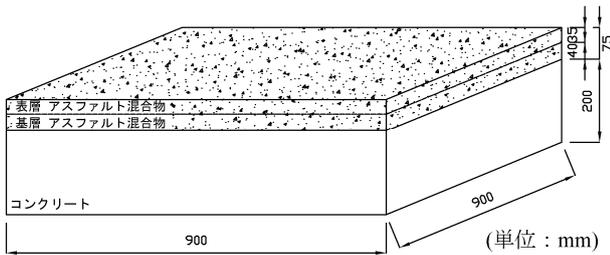
写真3 試験体写真

図3 試験体の概要

試験体の概要を写真-3および図-3に、試験体の断面図および試験体ケースを図-4および表-1に示す。試験体の平面寸法は、試験体端部の自由振動の影響を小さくするため、幅900mm、奥行き900mmとした。アスファルト混合物厚およびコンクリート厚は、実際の道路橋を参考にし、アスファルト混合物厚75mm（表層厚35mm、基層厚40mm）およびコンクリート厚200mmとした¹⁴⁾。アスファルト混合物の舗設状況を写真-4に示す。コンクリート床版面およびアスファルト混合物基層面には、浸透性カオチン乳剤を塗布した。締固めには、質量1300kgのコンバインド振動ローラを用いた。なお、基層と表層のアスファルト混合物層が一体となる弾性体をモデル化するため、基層および表層ともにストレートアスファルトを用いた。劣化損傷のモデル化は、アスファルト混合物のはく離、

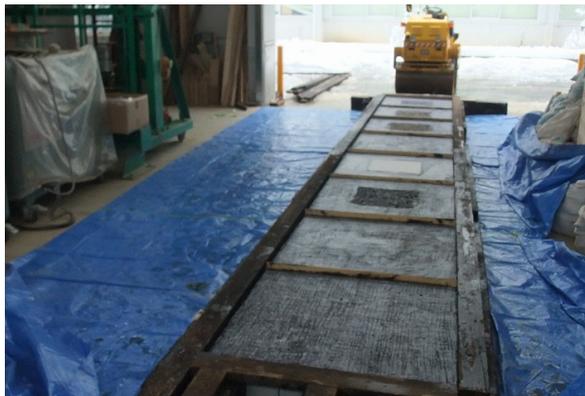
写真4 アスファルト混合物舗設状況

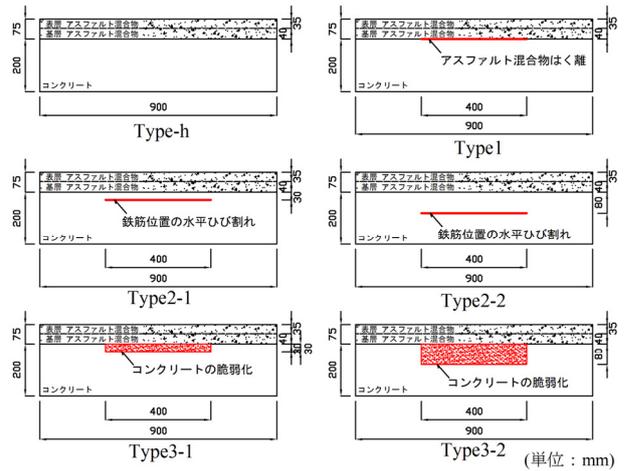
図4 試験体の断面図

われたろ紙(厚さ1.0mm)を埋設することで水平ひび割れを模擬した。Type3は、かぶりコンクリートが脆弱化した状態をモデル化したものである。Type3-1は脆弱化の厚さを30mm, また、Type3-2はその厚さを80mmとした。脆弱化の面積は400mm×400mmとし、写真-5c)に示すように乾燥した砂と碎石を混ぜた試料を試験体内に埋設することで模擬した。また、図-4および表-1中のType-hはア

スファルト混合物とコンクリートが一体化した健全な状態をモデル化したケースである。試験体に用いたコンクリートの仕様、アスファルト混合物の仕様および各々の試験結果は表-2, 表-3, 表-4および表-5に示すとおりである。

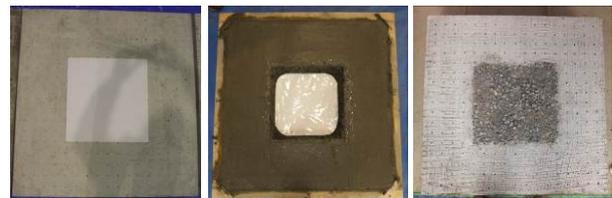
写真5 模擬劣化損傷の設置状況

く離、コンクリート内の水平ひび割れおよびかぶりコンクリートの脆弱化を想定した。Type1はアスファルト混合物のはく離をモデル化したものである。はく離面積は、400mm×400mmとし、写真-5a)のように、ろ紙(厚さ0.2mm)を埋設することではく離を模擬した。Type2はコンクリート内の水平ひび割れ面をモデル化したものであり、水平ひび割れの発生する深さ位置を鉄筋位置として2種類とした。Type2-1はアスファルト混合物表面から105mmの位置とし、Type2-2はアスファルト混合物表面から155mmの位置とした。水平ひび割れ面の面積は、400mm×400mmとし、写真-5b)に示すようにビニールで覆

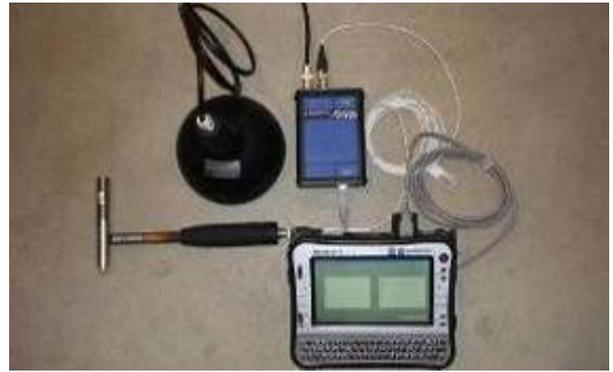
写真-6 測定機器

本実験で用いた打音法の測定機器を写真-6に示す。ここで、インパクトハンマーおよびマイクロホンは、幾つかの仕様があるが、本実験で用いた仕様は表-6に示すとおりである。ハンマは内部に加速度センサーを有して打撃力が取得可能なインパクトハンマーであり、打撃音の受信はフード付マイクロホンとしている(図-5参照)。フードはゴム製であり、その内側にコルクを詰めている。これは測定の対象となるコンクリート表面以外の外部からの振動音およびフード内での共振を抑えるためである。

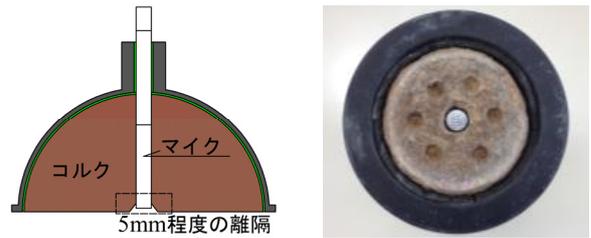
図-5 マイクロホンの構造

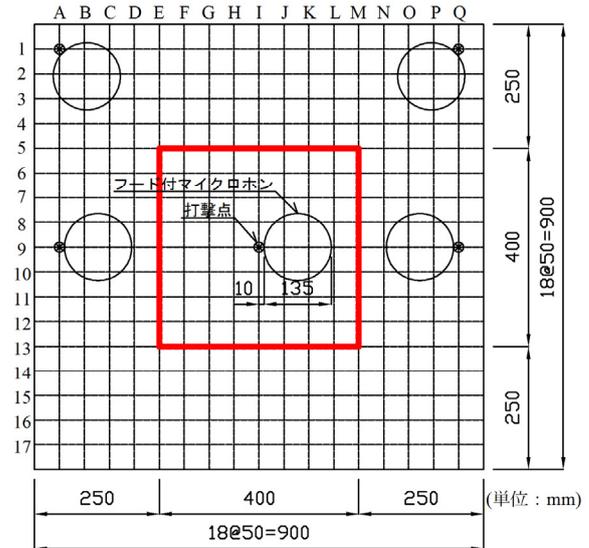
打撃点およびマイクロホンの設置位置を図-6に示す。図中の格子点が打撃点である。マイクロホンのフードは、基本的に打撃点から右側に離隔10mmの位置に設置した。また、点A-1隅角部や点Q-9の辺部は、フードが試験体の内側になるよう設置した。なお、試験体はコンクリート床面上に平置きした。

図-6 打撃点およびマイクロホンの設置位置

打音の測定回数は、図-6の試験体の点A-1から点Q-17の合計289点を各々10回ずつとした。

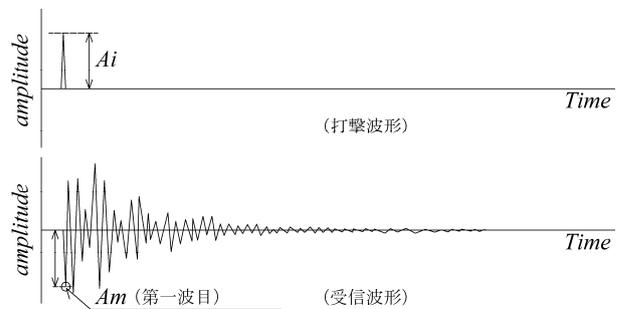
図-7に打撃波形と音圧の受信波形の例を示す。これらの打音情報から、曲げ振動を基本とする情報を抽出する。打撃力は、打撃者の叩き方や対象物表面の凹凸状態に応じて変化する。したがって、それらの応答となる受信波形もその影響を受ける。この影響を抑制するため、音圧振幅と打撃力の比を振幅値比と定め、無次元化した指標として打音情報を取り扱う。振幅値比 A は式(2)によって与えられ、図-7に示す受信波形の負の第一波目の音圧振幅 A_m を打撃力 A_i で除した値である¹²⁾。

図-7 打撃波形と受信波形の例

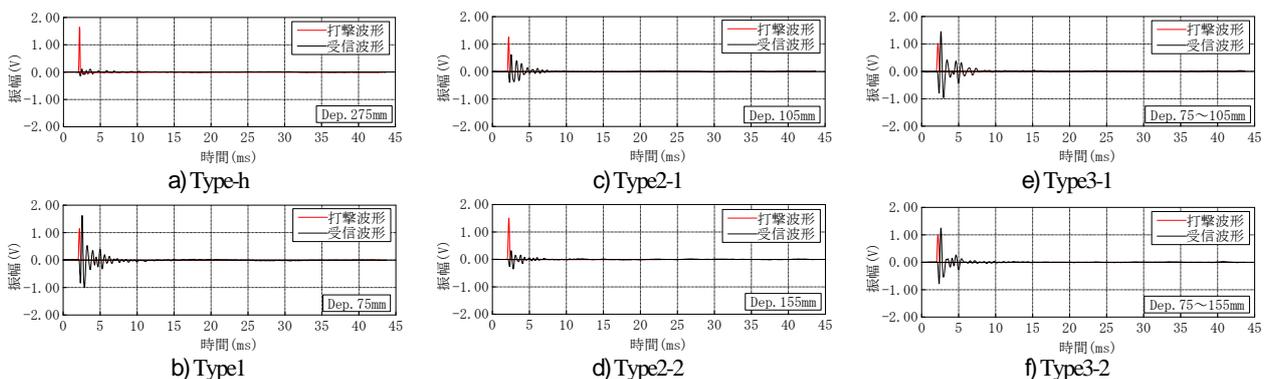
試験体の点I-9 (中心点) において測定された打撃波形および受信波形を図-8に示す。打撃波形は約1Vであるのに対し、受信波形の振幅は試験体ごとに異なっている。Type-h(健全(一体化))は、受信波形の振幅が小さい。Type1(アスファルト混合物のはく離、Type3-1(コンクリートの脆弱化)およびType3-2(コンクリートの脆弱化)は、振幅が大きい。一方、Type2-1(鉄筋位置の水平ひび割れ)およびType2-2(鉄筋位置の水平ひび割れ)の振幅をみると、

図-8 打撃波形および受信波形の代表例 (点I-9)

Type-hより大きいですが、Type1、Type3-1およびType3-2より小さい。これらの結果から、劣化損傷の有無によって、得られる受信波形の振幅値は異なる特性を有していることが明らかとなった。しかし、振幅値のみでは、劣化損傷の状態を判別するまでの特性は有していない。

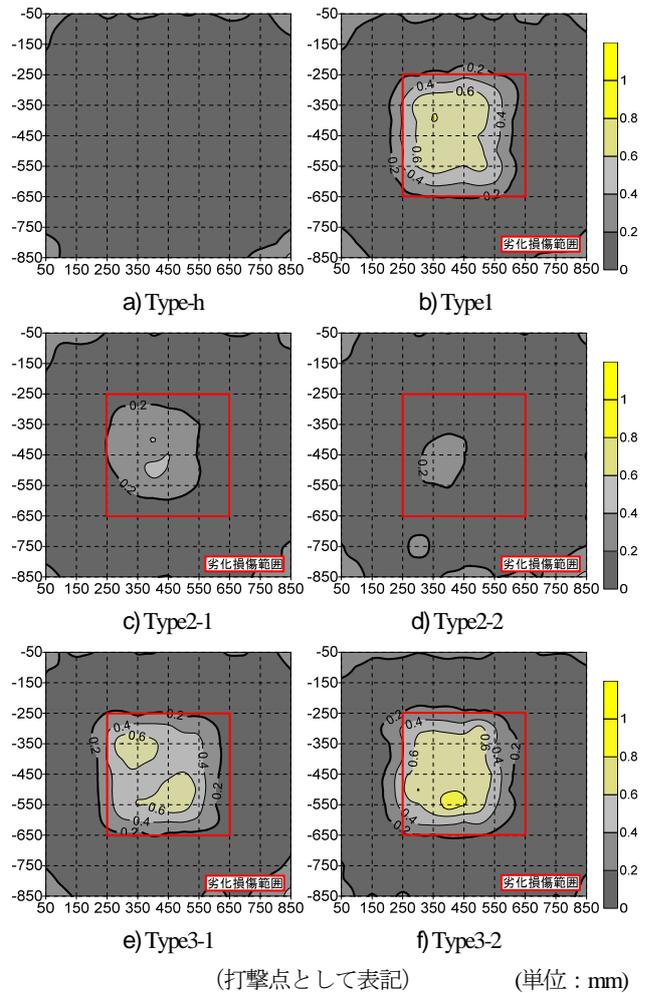
図-9は平均振幅値比の分布結果を示したものであり、図中の赤実線で囲まれた範囲内が劣化損傷範囲である。図-9より、健全部と劣化損傷部を判別する平均振幅値比を0.2と仮定した場合、劣化損傷範囲を明確に検知することができる。Type1とType3-1およびType3-2の結果を比較すると、平均振幅値比がほぼ同じであることから、アスファルト混合物とコンクリートのはく離現象とかぶりコンクリートの脆弱化現象は同等の曲げ振動となる特性を有している。Type2の結果をみると、Type2-1ではコンクリート版の鉄筋位置 (アスファルト面から105mmの深さ) に存在する水平ひび割れ面の劣化損傷範囲を検知している。一方、Type2-2では、ひび割れ面の深さが155mmと深いことから、検知精度が劣る。また、すべての結果において、モデル化した劣化損傷範囲に比べて狭い範囲を検知している。この理由として、劣化損傷部と

図-9 平均振幅値比の分布

平均ピーク周波数時における平均周波数振幅の分布を図-13に示す. 図-13より, 劣化損傷範囲を明確に示すことができおり, Type2-2については, 図-9に示した平均振幅値比の指標としたものに比べて劣化損傷部を表現している. ここで, 各試験体の点E-9から点M-9の軸線上における平均ピーク周波数と平均周波数振幅の関係を図-14に示す. 図-14と図-12とを比較すると, 打撃点が劣化損傷部内で異なると周波数振幅にバラツキが生じる. 一方, 打撃点が劣化損傷部のどの位置においてもピーク周波数に大きな差異がないことがわかる. また, Type-hおよびType2-2は, 健全部の層厚が厚く, 周波数振幅を指標とした劣化損傷検知の精度が劣る. このことは, 既往の知見と一致する¹⁶⁾.

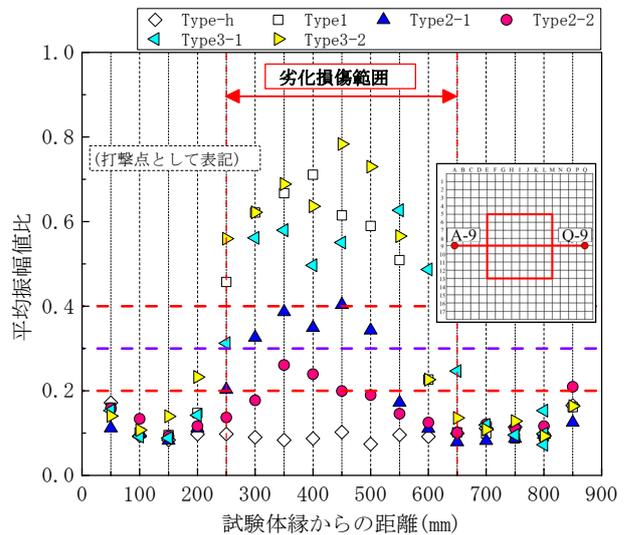
図-10 平均振幅値比の分布 (各試験体の点A-9から点Q-9)

健全部の境界の影響を受けていることが考えられる。そこで、点A-9から点Q-9の軸線上における平均振幅値比の分布を調べた。図-10はその結果である。図-10より、健全部の平均振幅値比を0.20未満、鉄筋位置の水平ひび割れ (深さ155mm) を0.200~0.300、鉄筋位置の水平ひび

割れ (深さ105mm) を0.300~0.400, アスファルト混合物のはく離およびコンクリートの脆弱化を0.400以上とすることで, 劣化損傷状態を判別することができる. 次に, 劣化損傷中心部付近 (350~550mm) と健全部の境界付近 (250~350mmおよび550~650mm) との平均振幅値比を比べると, 境界付近では平均振幅値比が小さくなる傾向にある. これは, 下部層に劣化損傷がある場合, その表層部の曲げ振動が支配的となり, 劣化損傷の境界が支点となるためと考えられる. なお, 試験体端部は, 固体境界の自由振動の影響を受け若干大きくなる傾向がある. また, 健全な試験体を除くすべての結果から, 劣化損傷検知位置が左側 (点A-9) に寄る結果となっている. これは, 打撃点とマイクロホン設置位置が関係しており, 打撃点に対し右側にマイクロホンを設置したためである.

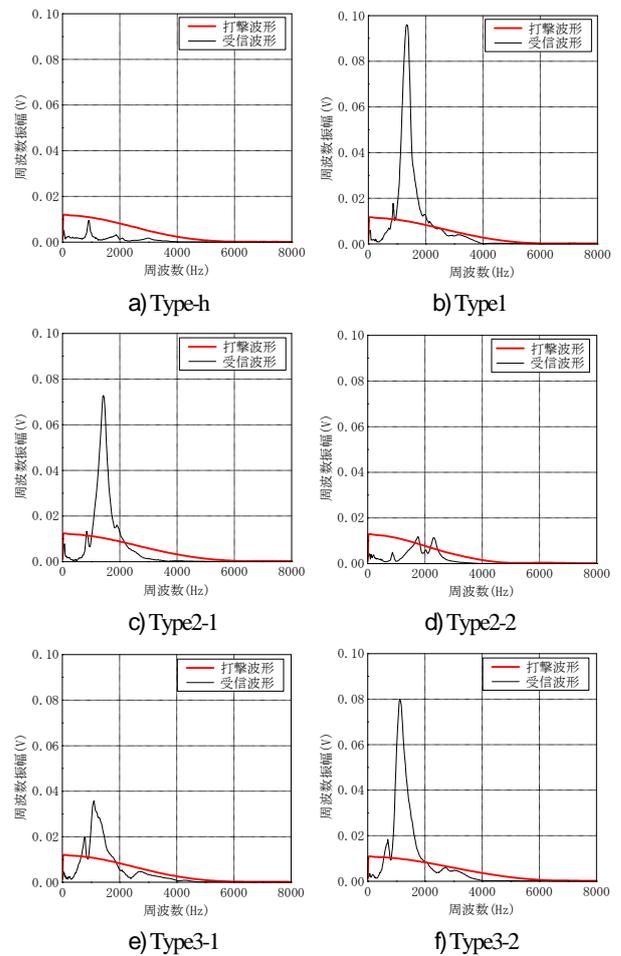
図-11 平均周波数分布 (点I-9)

の打撃波形および受信波形の平均周波数分布を図-11に, 受信波形の平均ピーク周波数およびその平均周波数振幅の関係を表-8に示す. また, 試験体の点I-9 (中心点) の打撃10回分におけるピーク周波数と周波数振幅の関係を図-12に示す. 図-11より, 打撃波形の平均周波数およびその平均周波数振幅は, すべてのケースにおいてほぼ同じである. 一方, 受信波形のそれらを見ると, Type-hは

平均ピーク周波数が914Hz, 平均周波数振幅が0.0096Vであり, 劣化損傷を有するすべてのケースと比べて小さな値となっている. Type1は1336Hz, Type3-1が1102HzおよびType3-2が1125Hzであり, アスファルト混合物がはく離している場合が最も高い. なお, コンクリートの脆弱化の厚さの差異による平均ピーク周波数の差は小さい. 一方, 平均周波数振幅をみると, Type1が0.0960Vと最も大きく, Type3-1が0.0373VおよびType3-2が0.0796Vであり, コンクリートの脆弱化範囲が深さ方向に広がるほど平均周波数振幅が大きくなる傾向がある. 次に, Type2の受信波形をみると, 平均ピーク周波数はType2-1が1430Hz, Type2-2が1758Hzであり, アスファルト混合物がはく離しているType1を基準とすると大きくなる傾向がある. また, それらの平均周波数振幅は, Type2-1が0.0711V, Type2-2が0.0118Vとなり, 水平ひび割れの位置が深くなるほど平均周波数振幅が小さくなり, 健全なType-hの結果に近づく傾向がある. 上述した結果は10回分の測定値を平均したものであり, 個々の測定結果における分布を示したものが図-12である. 図-12より, 健全全部は, ピーク周波数および周波数振幅が1000Hz以下かつ0.02V未満, アスファルト混合物のはく離は, 1300Hz~1400Hzかつ0.08V以上, 鉄筋位置の水平ひび割れ(深さ105mm)は, 1400Hz以上かつ0.05V以上, 鉄筋位置の水平ひび割れ(深さ155mm)は, 1400Hz以上かつ0.02V未満, コンクリートの脆弱化は, 1000Hz~1300Hzかつ0.03V以上と判別することができる.

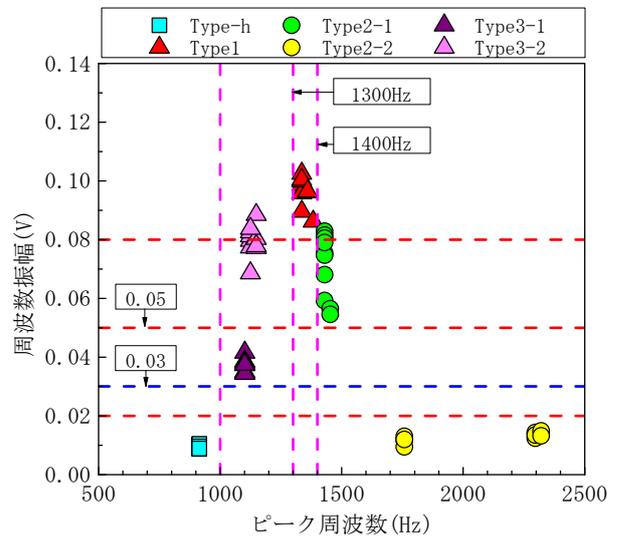
図-12 ピーク周波数と周波数振幅の関係 (点I-9)

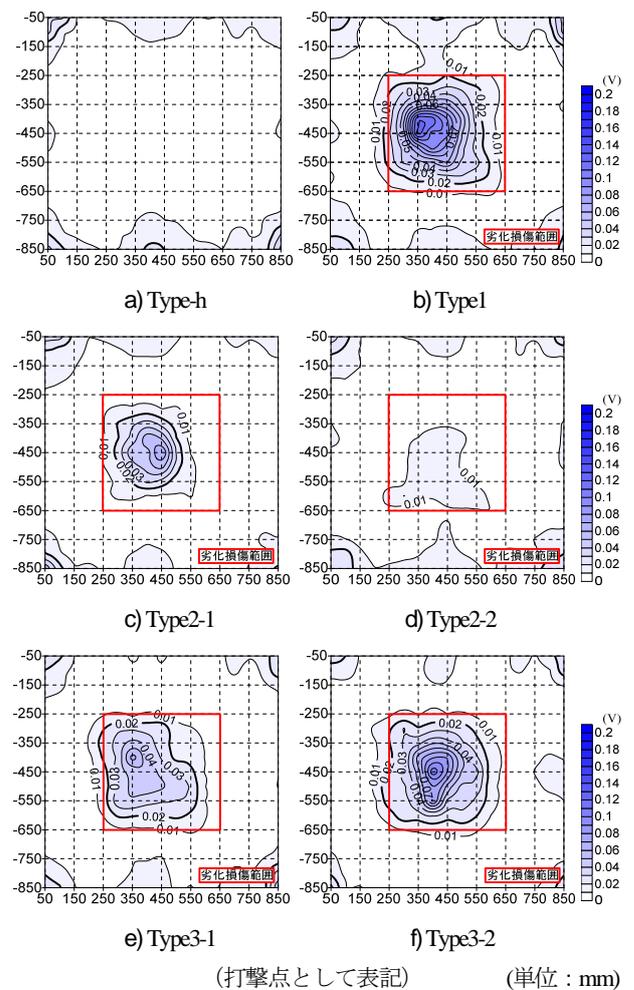
図-13 平均周波数振幅の分布 (平均ピーク周波数時)

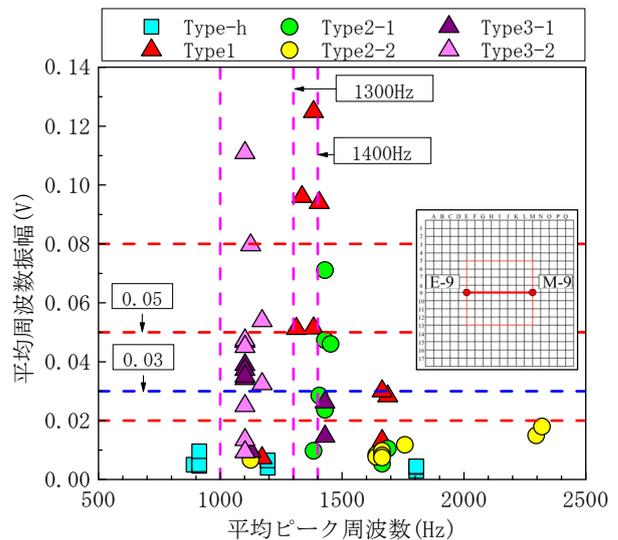
図-14 平均ピーク周波数と平均周波数振幅の関係 (各試験体の点E-9から点M-9)

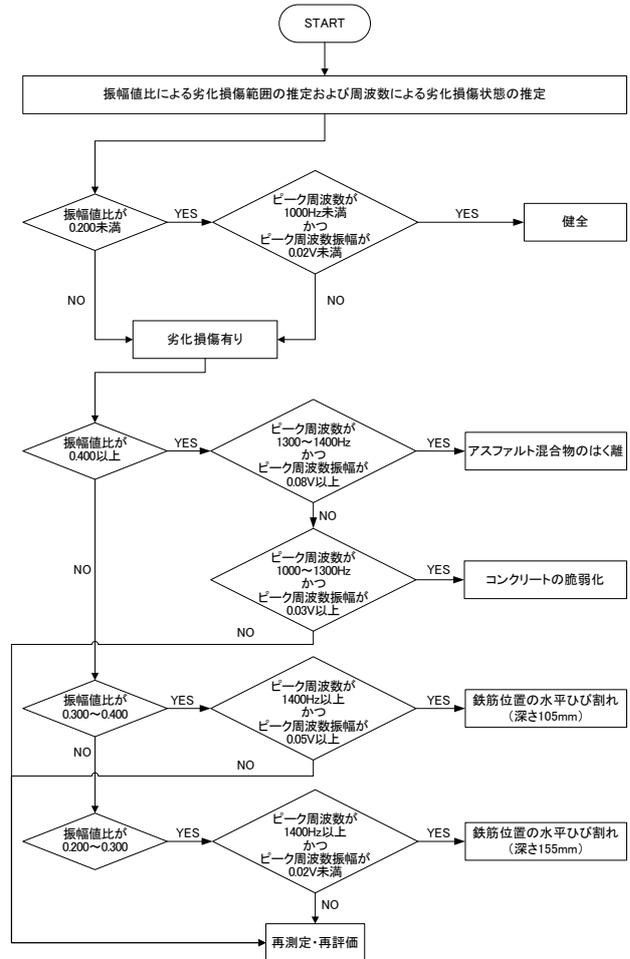
傷状態の推定について考察する。表-9は、本検討結果から得られた劣化損傷状態ごとの打音特性についてまとめたものであり、図-15は、打音特性による劣化損傷状態を推定するための基本的なフローである。表-9および図-15より、劣化損傷状態の推定について以下に記述する。

- 1) 振幅値比が0.200未満であり、ピーク周波数が1000Hz未満および周波数振幅が0.02V未満の場合、健全と推定する。
- 2) 振幅値比が0.400以上であり、ピーク周波数が1300Hz~1400Hzの範囲およびピーク周波数振幅が0.08V以上の場合、アスファルト混合物のはく離による劣化損傷と推定する。
- 3) 振幅値比が0.300~0.400の範囲であり、ピーク周波数が1400Hz以上およびピーク周波数振幅が0.05V以上の場合、鉄筋位置の水平ひび割れ(深さ105mm)による劣化損傷と推定する。
- 4) 振幅値比が0.200~0.300の範囲であり、ピーク周波数が1400Hz以上およびピーク周波数振幅が0.02V未満の場合、鉄筋位置の水平ひび割れ(深さ155mm)による劣化損傷と推定する。
- 5) 振幅値比が0.400以上であり、ピーク周波数が1000~1300Hzの範囲およびピーク周波数振幅が0.03V以上の場合、コンクリートの脆弱化による劣化損傷と推定する。

図-15 打音特性による劣化損傷状態の基本的な推定フロー
