トンネル内附属物保全モニタリングシステムの実用化についての研究

RESEARCH OF PRACTICAL MONITORING SYSTEM FOR TUNNEL APPENDAGE WITH MEMS TECHNOLOGY

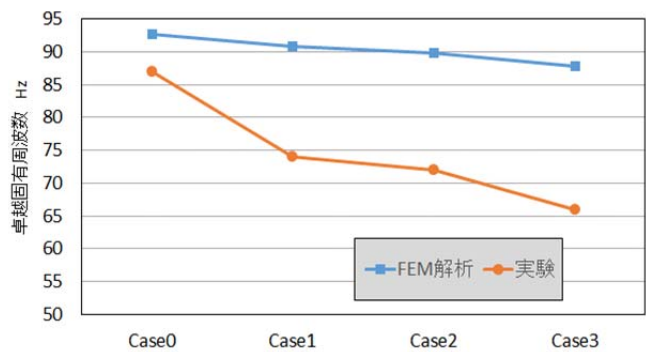
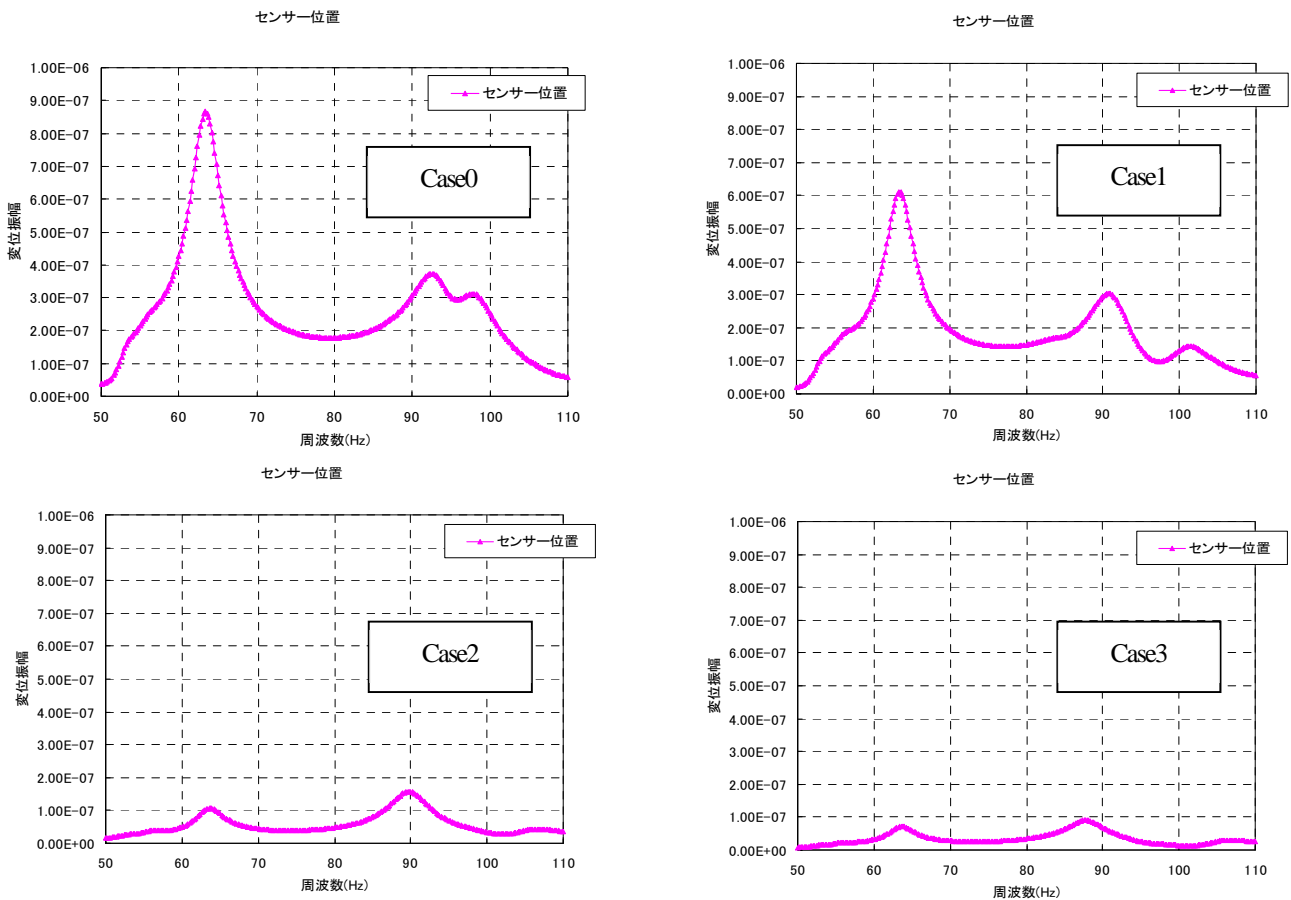
センサー位置での応答変位振幅をケースごとに比較すると、90Hz付近と63Hz付近にピークがあることが判る。このうち、90Hz付近のピークについて着目すると、実験値と同様に、卓越する応答変位振幅を与える固有周波数が低下することが判った（図-8）（図-9）。

FEM解析による卓越固有振動数の低下が実験値より小さく得られたことについては、照明器具の内容物を含む全体重量を等厚の鋼板にモデル化したことにより板厚が増し、見かけの剛性が高くなったことによると考えられる。また、実験では取付けボルトや取付け金具の施工誤差によるかみ合いの影響によりボルトを緩めても金具が完全に解放されないことがあるが、FEM解析では取付けボルトのバネを切ることで解放をモデル化したため、部

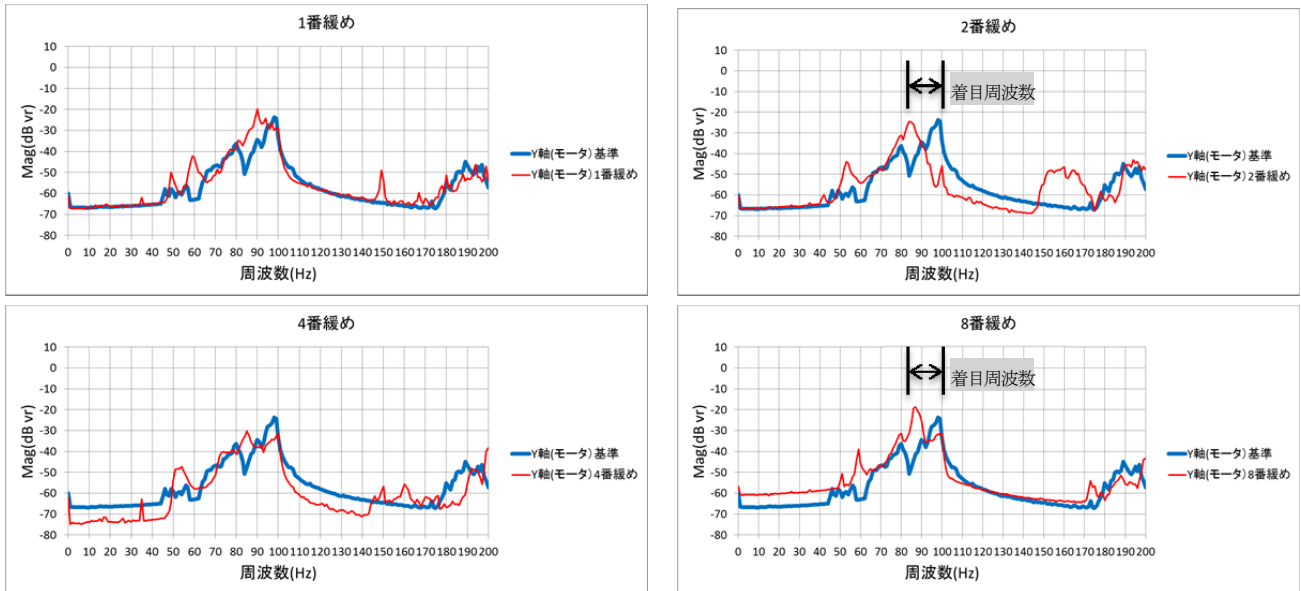
図-16 起振機（モーター）加振による取付けボルト緩み影響（1本緩み）
 青：4点取付けボルト固定時出力，赤：各条件時におけるピックアップ出力

以下ではX軸方向、Y軸方向に着目する。取付けボルトが1本緩むケースの、X軸方向、Y軸方向の実験結果に着目する(図-16)。各ケースにおいて、振動センサーは、ボルト④番に最も近い位置に取り付けられている。いずれのケースでも周波数特性に変化が現れており、全固定状態から卓越周波数のピークが低下していることがわかる。

ボルト位置とセンサーの位置関係では、センサーから遠いボルト②番および⑧番でピークの低下が顕著であり、10Hzから15Hzの低下が観察された。一方で、センサーから近い①番および④番のボルトではピーク低下は遠い側ほど顕著ではなく、その低下量も相対的に小さいことから、センサー側を固定として距離のある自由端が振動する方が卓越振動数の低下が大きくなると考えられる。

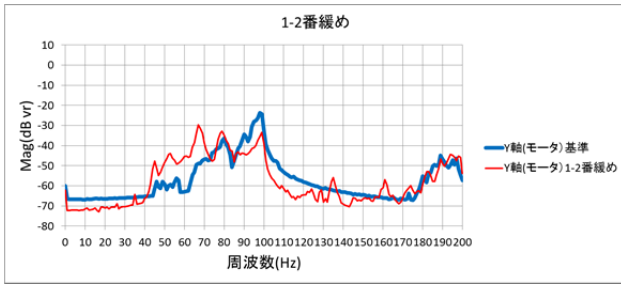
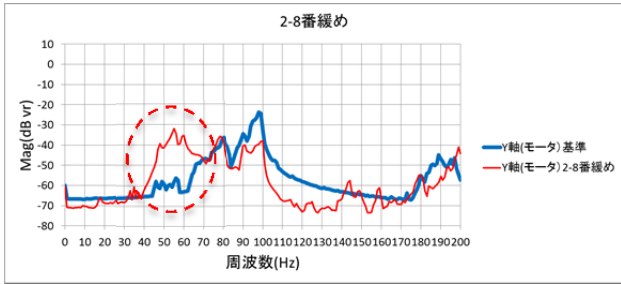
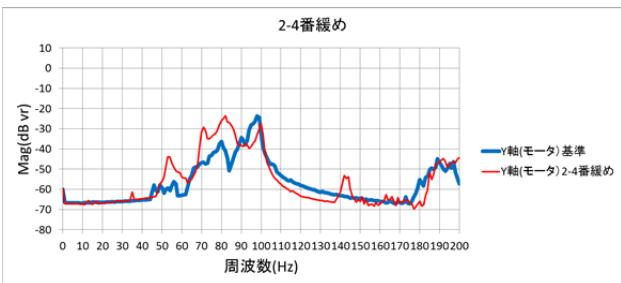
図-17 起振機加振による取付けボルト緩み影響 (2本緩み)
 青：4点取付けボルト固定時出力
 赤：各条件時におけるピックアップ出力

Y軸方向の実験結果に着目する(図-17)。②番④番の千鳥側ボルトが緩んだ場合と①番②番、④番⑧番の同じ

側のボルトが緩んだ場合には、同じ側のボルトが緩んだ方が卓越周波数の低下が大きい。さらにセンサーから遠い側の同じ取付け金具のボルト②番⑧番が緩むケースでは、50Hzから60Hzに大きな卓越周波数が現れる。これは実稼働解析による1次曲げ変形に相当する。この場合は、X軸を曲げ軸として自由端である②番⑧番側が大きく変形したものと考えられる。これらの変化はX軸方向にも観察されるが、変動量はY軸方向が大きく、顕著である。

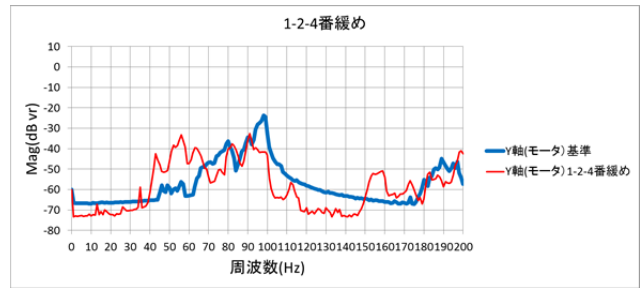
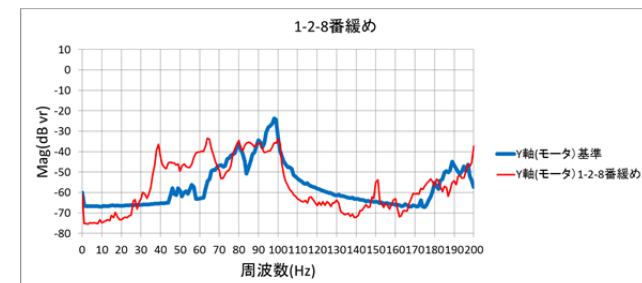
図-18 起振機加振による取付けボルト緩み影響 (3本緩み)
 青：4点取付けボルト固定時出力
 赤：各条件時におけるピックアップ出力

取付けボルト3本が緩むケースもY軸方向の実験結果に着目する（図-18）。この場合では、④番が固定され、他のボルトが緩む場合がセンサーと自由端が離れるケー

スに相当する（1-2-8番緩め）。各ケースとも卓越周波数は大きく低周波側にシフトし、影響が観察される一方、どの組合せも同じような波形を示し、振動センサーとの位置関係により特徴が顕在化することがなくなった。
