高速道路トンネル覆工の変状把握の 精度向上に関する検証

Key Words: tunnel lining, water leakage, crack, cleaning, inspection, water leakage treatment

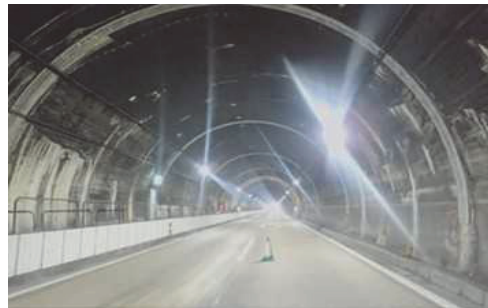
写真-1 供用中の覆工状態 (矢板工法)

長期的に供用されている高速道路トンネルの覆工表面は、通行車両の排気ガスに含まれる煤や油、通行車両からの引き込み雨水に路面の埃が混入した汚濁水の飛散およびエフロッセンス等で汚れている場合が多い。また、矢板工法で施工されたトンネルは、建設時に湧水の多い箇所において、鋼製支保工にビニール製の導水シートを施工することや、覆工目地部に止水板を入れ、漏水対策は施されているものの、目地やひび割れから漏水が生じる場合が多く、導水樋を用いた対策が多用されている(写真-1参照)。この行為は措置として施された導水樋を設置することが、導水樋によって覆われた部位の変状の把握を難しくすることを意味する。

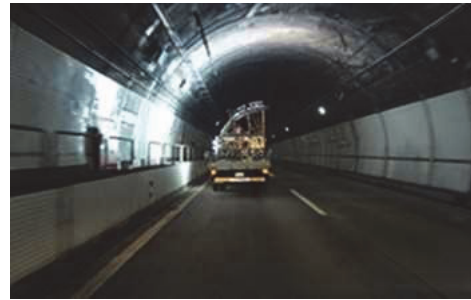
写真-2 覆工表面撮影状況

詳細点検Aは、走行型トンネル撮影システム（写真-2参照）によって、主に上半の覆工コンクリート表面の画像を取得し、その画像から変状展開図を作成することによって、変状の種類やその程度を机上で判定するものである。ここで、点検の対象となる変状は、ひび割れ、補修材劣化、豆板（ジャンカ）、エフロレッセンスおよび漏水であり、ひび割れについては計測精度を考慮し、その幅が0.5mm程度以上としている。これらの変状を覆工コンクリートの一打設長となるスパン単位で、変状展開図および詳細点検Aシートを作成し、重点点検箇所や重点点検スパンの判定を行う。

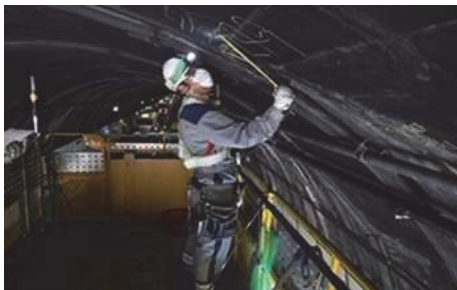
写真-3 近接目視・打音点検状況

詳細点検Bは、近接目視、かつ打音点検を実施することを基本とし（写真-3参照）、打音点検は詳細点検Aの判定結果から判断される重点点検箇所や重点点検スパン、ならびに近接目視で打音点検が必要と判断される箇所について実施される。詳細点検Bでは、詳細点

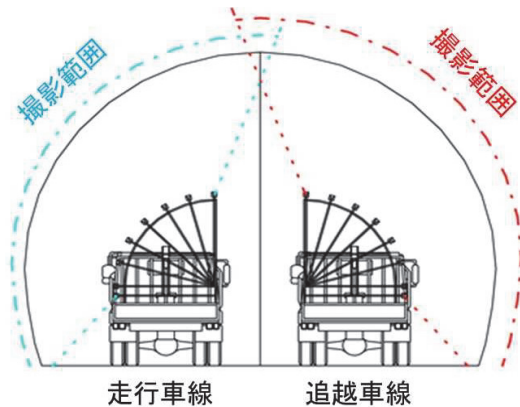
図-2 覆工画像撮影範囲

本論文で論じる走行型トンネル撮影システム⁸⁾は、前述した詳細点検 A で用いられているものである。これは複数台のデジタルビデオカメラを搭載した車両で走行しながら、覆工コンクリート表面を撮影することで変状を調査するものである。画像撮影に使用する機材および仕様を表-1 に示す。まず、画像撮影前に、モバイル・マッピング・システム (以下、MMS と呼ぶ) により、トンネル三次元座標データを取得し、トンネルの断面形状、寸法、スパン長および施設設備の位置情報を取得する。次に、MMS で測定したトンネルの断面形状にあわせて、個々のカメラと覆工面との距離 (撮影距離) および撮影角度を設定して時速 80 km/h で車両

を走行しながら、走行車線および追越車線を各々半断面ずつ撮影する (図-2 参照)。なお、非常駐車帯部は断面形状が異なるため、カメラ設定を変更して、別途に撮影を行う。最後に、取得した画像を用いて変状展開図を作成する。これにより、人力によるスケッチに比べて変状の位置や規模の記録作業が簡素化でき、変状記録の作業時間が短縮し、点検・記録の効率化が図れる。走行型トンネル撮影システムを適用する詳細点検 A は、覆工に生じる変状を巨視的に把握するスクリーニングとしての役割が大きい。

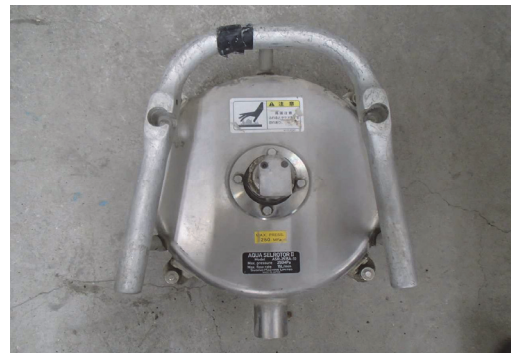
写真-4 ノズルヘッドの外観（表面）

その上で、洗浄前後の変状状態を比較して、変状把握の有効性を検証する。洗浄システムにおけるノズルヘッドの外観を写真-4、写真-5に、その仕様を表-2に示す。ノズルヘッドは使用圧力が80~180MPaの幅で設定が可能であり、ノズルは6穴式で、許容回転数は3000min⁻¹である。

ノズルヘッドの特徴を示すと次のとおりである。1) ノズル回転用の駆動モーターがないため、軽量かつコンパクトで、作業性が向上する。2) 洗浄領域やはつり

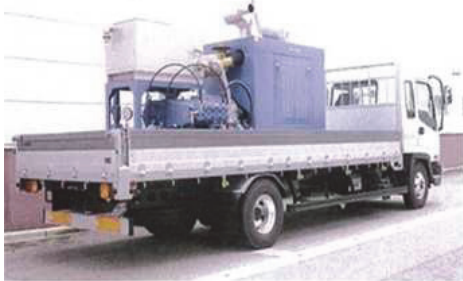
写真-6 超高圧水発生機の外観

超高圧水発生機の外観を写真-6に、その仕様を表-3に示す。超高圧水発生機は、高圧洗浄、はつりなど、ウォータージェット作業用に最適な小型パワーポンプである。その吐出圧力は最高 280 MPa、常用 245 MPa であり、吐出流量は 30 ℓ/min である。また、駆動機は 191 kW の出力が可能であり、外観寸法は幅が 4 050 mm、

奥行が 1 650 mm および高さが 2 100 mm であり、質量は 3 750 kg である。超高圧水発生機の特徴は次のとおりである。1) 従来の高圧ポンプに比べ吐出流量を最大 20 % 増大でき、洗浄やはつりの作業速度が高まる。2) 高精度ヘルカギアを内装することにより、エンジンを直結し、設備の大幅な省スペース化を図ることができる。3) 大容量アキュムレータの採用により高圧脈動を抑え、ホースやノズルの耐久性が向上する。4) 設備ユニット全体は従来の剛性や強度を保持しながら軽量である。

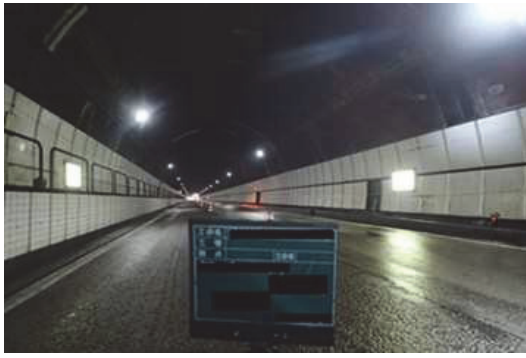
写真-8 覆工表面洗浄前の状況

覆工洗浄を実施したトンネルは、矢板工法によって構築されたものであり、供用から約40年が経過している。また、供用期間中、覆工洗浄は施されていない(写真-8参照)。その延長は1272m、覆工スパン数は110である。覆工洗浄の対象となる覆工スパンは過去の点検結果を鑑み、覆工の変状が著しく、また汚れが顕著なスパンを選定し、トンネル入口から805~888mの区間とした。また、横断方向の洗浄部位は走行車線の監視員通路上から追越車線の監査廊上の周長18mとし、約1200m²の覆工洗浄を行った(図-6参照)。

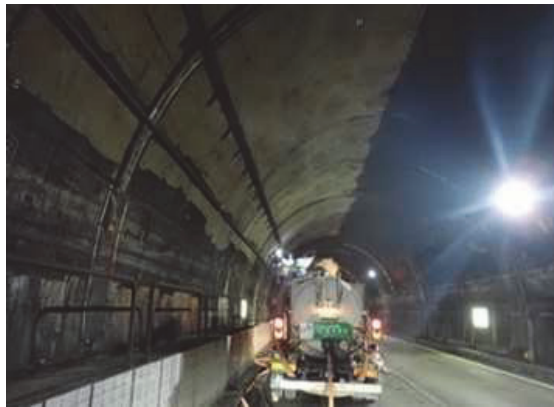
写真-9 洗浄状況 (走行車線側)

覆工洗浄は、まず事前に支障となる内装板や肥大化している溶脱物の部分的な除去を行い、導水樋については漏水する恐れがあるため存置した。洗浄作業は一車線を供用しながらの作業となるため、走行車線側と追越車線側の車線規制を切り替えて行い、半断面ずつ行った(写真-9参照)。

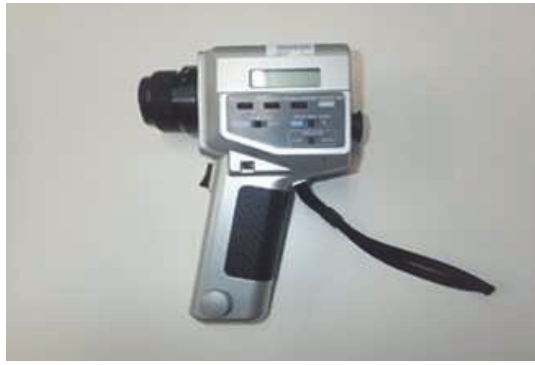
写真-11 輝度計

洗浄前および洗浄後の覆工表面輝度を測定し、覆工洗浄の効果を確認した。輝度はスポットタイプ一眼レフ方式デジタル輝度計を用いて測定した。輝度計の仕様は表-5に示すとおりである。また、輝度測定は洗浄後、覆工表面が乾燥した状態で、20 m当りで1箇所、走行車線側と追越車線側の各々で3箇所ずつ側壁部で実施した。輝度測定結果を図-7に示す。

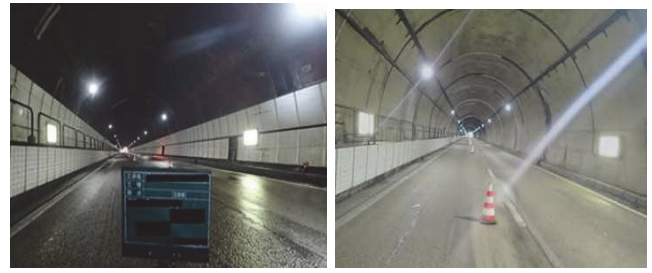
写真-12 覆工洗浄前 (左)・後 (右) の状況

走行車線側の輝度は洗浄前の平均輝度が0.27 cd/m²に対し、洗浄後の平均輝度は0.99 cd/m²となった。また、追越車線側の洗浄前の平均輝度は0.18 cd/m²に対し、洗浄後1.06 cd/m²となった。走行車線側および追越車線側とも輝度の改善が確認できた。また、路面からの遠望目視や走行しながら車上確認を行った結果、覆工洗浄後は覆工洗浄前に比べてトンネル内が明るく感

じることを確認した (写真-12 参照)。

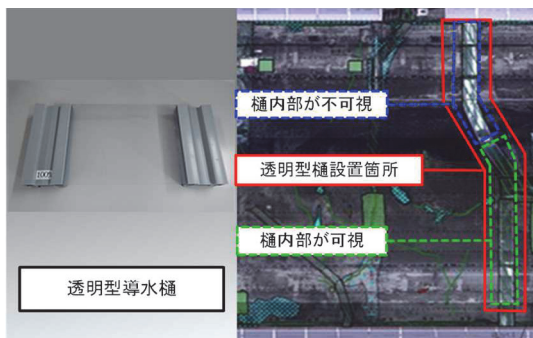
写真-13 透明型導水樋および覆工表面撮影画像

導水樋に覆われた箇所の変状状態の把握を目的として、近接目視点検で導水樋内部の変状を把握できる、すなわち、可視化機能を付加した透明型樋が適用されるケースがでてきている (**写真-13**参照)。2.(2)で前述したように、点検作業の効率化および近接目視の支援を目的として、画像撮影等を用いた走行型トンネル撮影システムが佐野ほか¹¹⁾により提案され、導入されている。

そこで、この手法によって覆工表面画像から透明型樋内部の覆工表面の変状把握の可否を確認した。その結果、上半部天端付近の透明型樋内部の変状の把握は可能であった。一方、下半部になるにつれて照明が樋に反射して、透明型樋内部の変状を把握することができないことがわかった。この照明の反射の原因は、撮影カメラと透明型樋の光源と反射面の関係、すなわち正対角が影響していると考えた。そこで、室内において、照明の反射を軽減できる正対角および距離を分析するため、透明型樋と画像撮影の機材を用いた実験によって、透明型樋の反射特性を把握するとともに、ひ

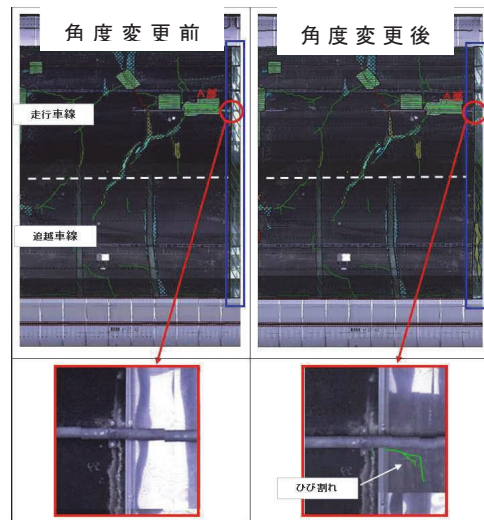
図-21 角度変更前後の画像状況の例(スパン94)

以上の結果から「角度変更後」は画像上の反射面積を軽減でき、「角度変更前」に把握できなかった透明型樋内部の新たな変状の検知の有効性が確認された。したがって、透明型樋は近接目視のみならず、走行型トンネル撮影システムによっても撮影カメラの正対角を変

更することで、ある程度効率的に画像上から変状やその規模を把握できることが確認できた (図-21 参照)。
